Ik voel me beschermd door de Monumentenwacht

Kasteel D'Erp te Baarlo (Limburg) ligt er mooi bij. En dat komt niet alleen door het prachtige winterse weer tijdens ons bezoek. Ook het pand zelf staat er goed onderhouden bij. Dit allemaal dankzij de gezamenlijke inspanningen van de enthousiaste eigenaren, dhr. Beekhoven van den Boezem en Hamersma, en de Monumentenwacht Limburg. Hoe is deze samenwerking verlopen en wat hebben beiden ervan geleerd?

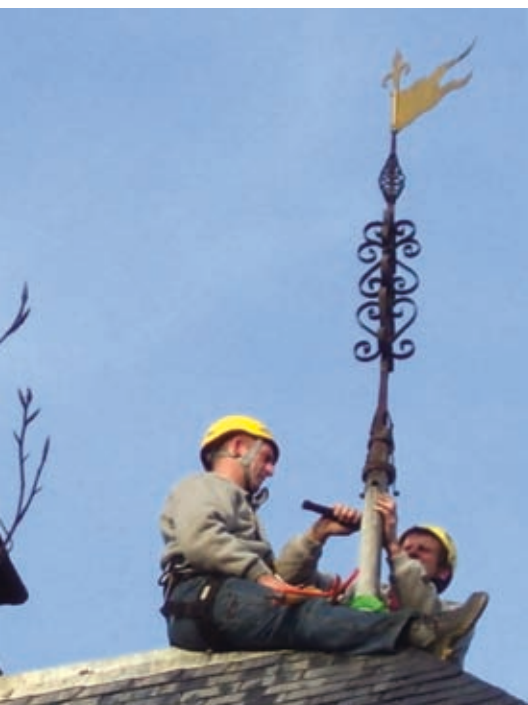
Werkzaamheden aan de bekroning

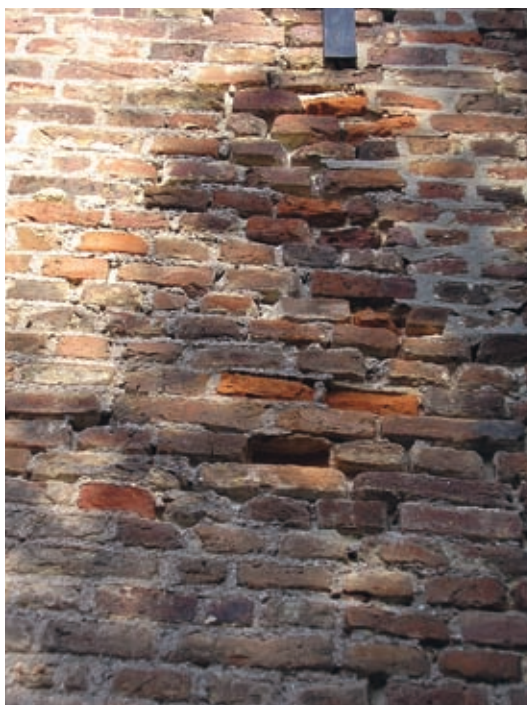
en ook nog geen lid van de Monumentenwacht?'. Inspecteurs hebben vervolgens het kasteel van boven tot onder geïnspecteerd om de technische staat ervan te beoordelen. Daarbij zijn verschillende gebreken geconstateerd. Deze zijn voor de eigenaren in een rapportage inzichtelijk gemaakt voorzien van een lange termijnplanning voor onderhoud en restauratie, evenals adviezen over hoe deze werkzaamheden aan te pakken. 'Zo was in het verre verleden het voegwerk niet op de juiste manier gerestaureerd. Belangrijk bij goed voegen zijn aspecten als het uithakken van de oude voegen, het schoonmaken, het op de juiste wijze opnieuw voegen met een mortelsamenstelling specifiek afgestemd op de lokale omstandigheden. Hier

Diep uitgesleten voegwerk en beschadigde stenen

ontbrak het aan bij het kasteel. Op ons advies is het voegwerk nu op een deugdelijke manier gerestaureerd'.
